# 某砌体结构房屋倒塌事故分析与 倒塌全过程仿真模拟

**摘要:** 本文以某砌体结构房屋多次结构变动后发生倒塌事故为背景, 从结构静力计算、倒塌全过程仿真模拟以及 PS-InSAR 变形监测 3 个方面, 全面分析了某砌体房屋倒塌的受力机理与倒塌成因。首先, 采用 PKPM 软件与人工手算方法验算砌体墙抗力与效应比、高厚比等静力学指标, 初步分析引起房屋倒塌的最不利位置; 采用 SAP2000 软件计算房屋改建、扩建前后 3 种工况下底层墙柱轴力值, 分析房屋改动对结构受力的影响。其次, 基于物理引擎的结构倒塌模拟方法模拟还原结构倒塌全过程, 对比分析倒塌后的残骸分布, 验证倒塌初始破坏位置及倒塌发展过程。最后, 利用 PS-InSAR 变形监测技术还原了房屋过去 10 年整体沉降变形趋势。研究表明: 违建加层使总荷载比原结构增加 45.54%, 其中二层 7×E 轴柱增轴力增加 71.67%, 是引起事故的直接原因; 模拟结果证实自建房倒塌由二层 7×E 轴相邻外墙挤压变形退出工作后, 柱受压破坏引起的三层及以上向东侧“倾斜”式倒塌, 在与东侧相邻建筑物碰撞后呈现出“下坐”式趋势; PS-InSAR 监测结果证明, 房屋在加层以前相对稳定, 而在加层以后, 开始存在明显下沉趋势, 变形不断发展直到整体倒塌。

## Collapse mechanism analysis and simulation of the entire collapse process of a masonry structure house

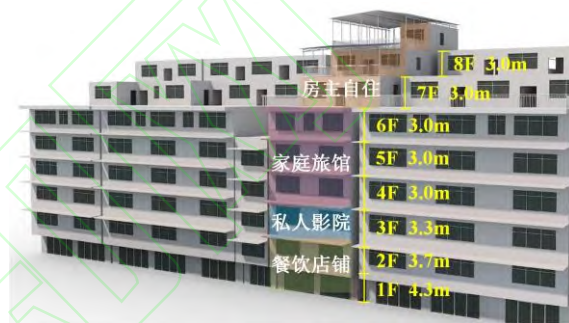
图 1 房屋倒塌前状态

某砌体结构房屋始建于 2003 年，初始为地上三层结构，2012 年 7 月将原结构推倒拆除后重建五层结构（局部六层），2018 年 6 月在房屋内开洞加装电梯，同年 7 月进行违建加层，即补齐原局部六层，加建至八层（局部九层），并于顶部加装 1 个储水箱（约 3 吨重）。2019 年 7 月二层东侧 7×D 轴与 7×E 轴混凝土柱内侧产生多条竖向裂缝，采用两根槽钢分别对其进行支顶加固。房屋倒塌前状态示意如图 1 所示。

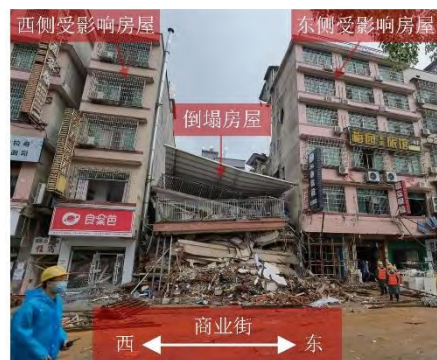
图4 房屋倒塌后状态

资料显示<sup>[25]</sup>, 事故发生前该房屋依次出现不同程度的破损征兆, 如表 1 所示。图 4 展示了倒塌后现场残骸状态。倒塌过程中, 东西两侧相邻房屋均受到不同程度影响, 西侧房屋二层以上墙面仅被轻微刮擦, 一、二层外墙东南侧受到严重挤压变形, 随时具有倒塌的危险; 东侧房屋三层以上西北角受到严重撞击, 残留有倒塌房屋九层残骸, 一

层西北侧外墙被残骸挤压出洞口。两侧相邻房屋受损情况如图 5 所示。

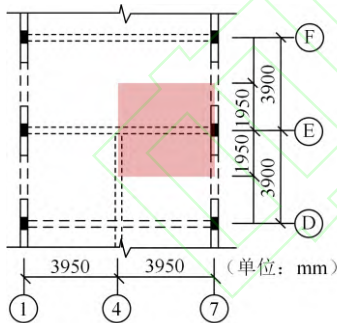
**图 8 计算单元**

为了进一步分析结构的传力机理，验证计算模型的正确性，对二层 7×E 轴纵向窗间墙和钢筋混凝土柱承载力进行手算分析。计算时，考虑实际结构的特点，截取受荷面积为  $3.95 \times 3.90 = 15.41\text{m}^2$  的区域作为计算单元，第二~五层按砌体结构计算，第六~八层按照框架结构进行计算，考虑计算单元内  $240\text{mm} \times 400\text{mm}$  钢筋混凝土柱的轴向承载力。计算单元选取如图 8，荷载传递路径如图 9 所示。

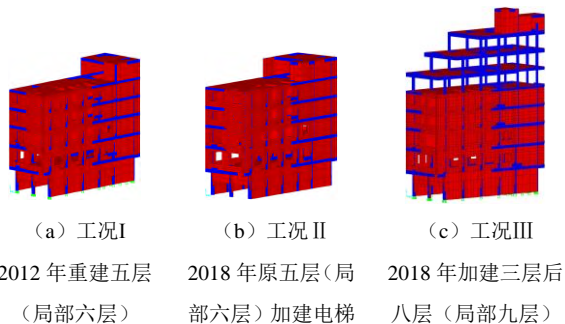
图10 各工况下SAP2000计算模型

为了量化分析违建加层行为的影响，进一步分离墙和柱的各构件的受力情况，采用SAP2000软件进一步计算倒塌自建房加层前后墙、柱内力分布和各构件的受力状态。在建模过程中，梁、柱采用杆系梁单元，墙体和楼板采用壳单元，钢筋、混凝土和砌体材料强度按照与PKPM相同材料取值，荷载取值与前述PKPM取值相同。计算模型分为3个工况如图10所示：

不同工况下底部两层1×B-F轴和7×B-F轴柱、墙轴压力变化值分别如图11、12所示。对比分析三个工况发现，相比工况I，工况II中的一、二层柱墙轴向压力略有增加，增幅在4%以内，墙轴向压力增加在9%以内，表明加建电梯并对结构受力影响有限。相较于工况I，工况III中的一、二层柱墙轴向压力增加显著，柱轴向压力增加34.33%-71.67%，砌体墙轴向压力增加61.26%-69.44%，表明加层行为严重加剧了下部楼层构件的荷载。

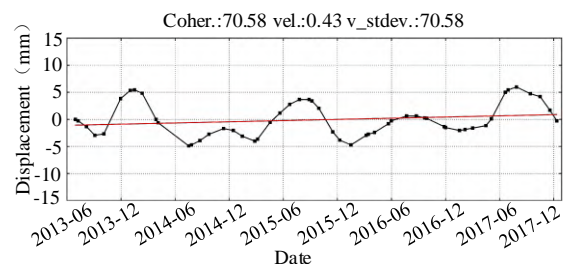
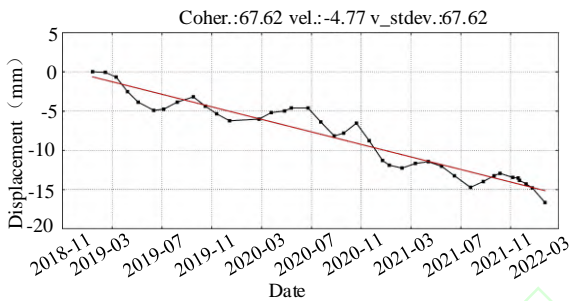
图 19 不同时段自建房变形变化 PS-InSAR 监测结果

采用的 SAR 卫星为 COSMO-SkyMed，最高分辨率为 3 m。以 2018 年加建施工为节点，提取倒塌自建房目标点加盖前时间段 I: 2013 年 06 月 30 日~2017 年 12 月 18 日内的 53 期数据，和加盖后时间段 II: 2019 年 01 月 14 日~2022 年 01 月 29 日内的 39 期数据，如图 19 所示。考虑到两个时间段目标区域存在变化，测量点的位置也会有相应变化，在图 19 (b)、19 (d) 中分别表现为 A、B 目标点。

对比两个时间段内建筑物的 SAR 影像可以发现，目标点 A 在第 I 时间段内变形在  $\pm 6\text{mm}$  以内，不存在明显的沉降趋势，建筑物在时间段 I 内总体相对稳定，由于受到大气温度、地下水活动等因素，建筑物的变形在正常范围内上下波动；而目标点 B 在第 II 时间段内出现一定的沉降趋势，沉降速率约为  $4.78\text{mm/yr}$ ，变形发展最大时达到  $16.65\text{mm}$ ，表明建筑物在加层后变形开始不断发展，直到构件失效引起整体倒塌。
