# 某砌体结构房屋倒塌事故分析与倒塌全过程仿真模拟

**摘要:** 文章以某砌体结构房屋多次结构变动后发生倒塌事故为背景, 从结构静力计算、倒塌全过程仿真模拟以及 PS-InSAR 变形监测 3 个方面, 全面分析某砌体房屋倒塌的受力机理与倒塌成因。首先, 采用 PKPM 软件与人工手算方法验算砌体墙抗力与效应比、高厚比等静力学指标, 初步分析引起房屋倒塌的最不利位置; 采用 SAP2000 软件计算房屋改建、扩建前后 3 种工况下底层墙柱轴力值, 分析房屋改动对结构受力的影响。其次, 基于物理引擎的结构倒塌模拟方法模拟还原结构倒塌全过程, 对比分析倒塌后的残骸分布, 验证倒塌初始破坏位置及倒塌发展过程。最后, 利用 PS-InSAR 变形监测技术还原房屋过去 10 年整体沉降变形趋势。研究结果表明: 违建加层使总荷载比原结构增加 45.54%, 其中二层 7×E 轴柱增轴力增加 71.67%, 是引起事故的直接原因; 模拟结果证实自建房倒塌由二层 7×E 轴相邻外墙挤压变形退出工作后, 柱受压破坏引起的三层及以上向东侧“倾斜”式倒塌, 在与东侧相邻建筑物碰撞后呈现出“下坐”式趋势; PS-InSAR 监测结果证明, 房屋在加层以前相对稳定, 而在加层以后, 开始存在明显下沉趋势, 变形不断发展直到整体倒塌。

## Collapse mechanism analysis and simulation of the entire collapse process of a masonry structure house

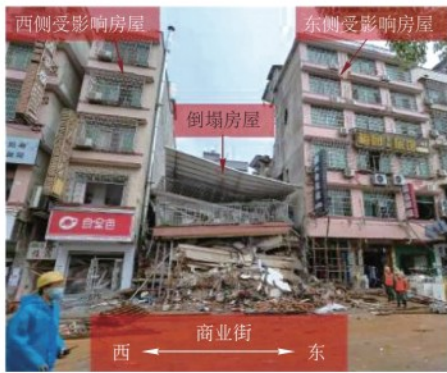
图4 房屋倒塌后状态  
Fig. 4 State of the structure after collapse

资料显示<sup>[25]</sup>,事故发生前该房屋依次出现不同程度的破损征兆,如表1所示。图4展示了倒塌后现场残骸状态。倒塌过程中,东西两侧相邻房屋均受到不同程度影响,西侧房屋二层以上墙面仅被轻微刮擦,一、二层外墙东南侧受到严重挤压变形,随时具有倒塌的危险;东侧房屋三层以上西北角受到严重撞击,残留有倒塌房屋九层残骸,一层西北侧外墙被残骸挤压出洞口。两侧相邻房屋受损情况如图5所示。
